## **Analisis Penanganan Kerusakan Jalan Trans Kalimantan pada Ruas Jalan Palangka Raya – Pulang Pisau Km. 10 – 14**

Program Studi Teknik Sipil, Universitas Palangka Raya, Indonesia

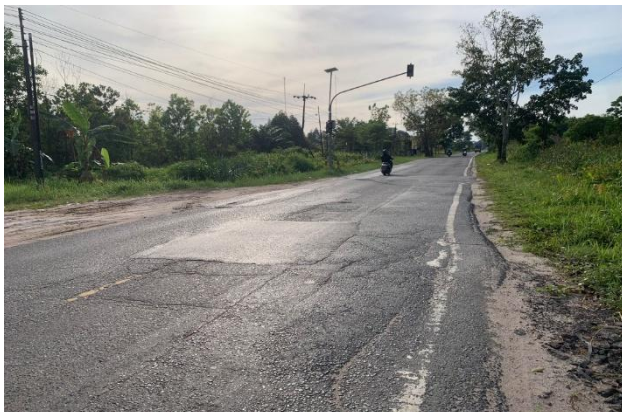
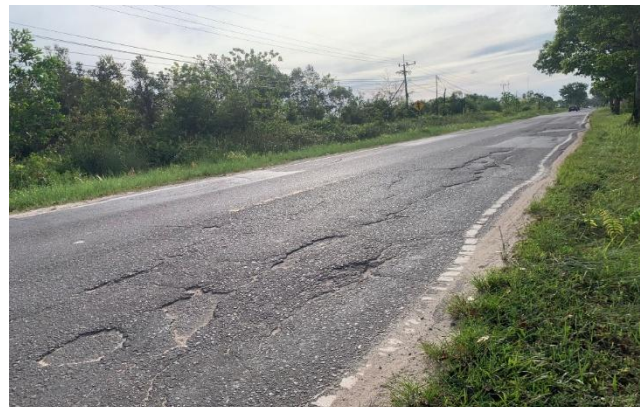
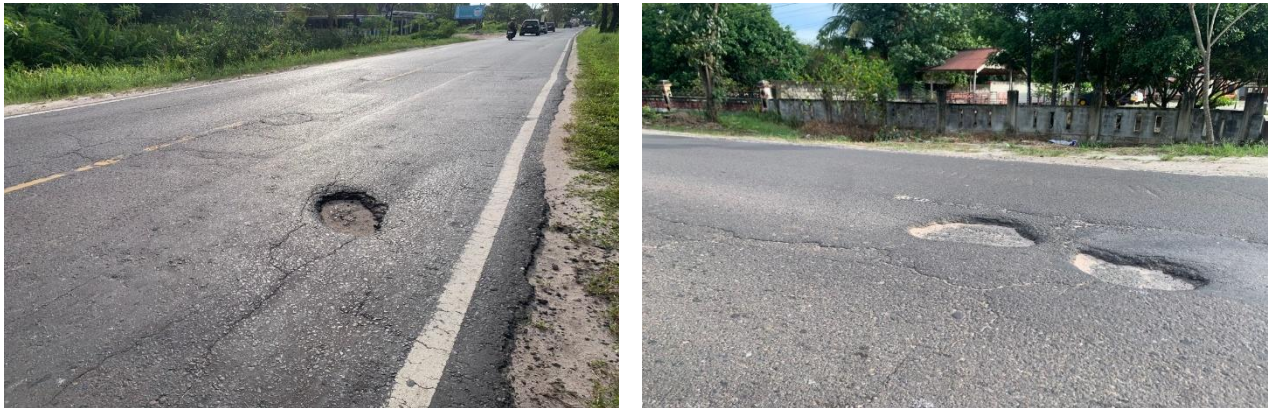
Gambar 1. Kondisi Kerusakan Jalan pada Ruas Jalan Trans Kalimantan Km. 10–14

Secara visual, kondisi perkerasan pada ruas jalan penelitian menunjukkan adanya kerusakan yang muncul pada beberapa titik tertentu dan tidak tersebar secara merata di seluruh ruas. Kerusakan cenderung terkonsentrasi pada segmen-segmen dengan intensitas lintasan kendaraan yang tinggi serta pada bagian jalan yang memiliki perbedaan elevasi antara perkerasan dan bahu jalan. Kondisi ini menunjukkan bahwa faktor beban lalu lintas dan kondisi lingkungan sekitar turut memengaruhi tingkat kerusakan jalan yang terjadi.

Keberadaan kerusakan pada ruas jalan ini berpotensi menurunkan tingkat kenyamanan dan keselamatan pengguna jalan apabila tidak segera dilakukan penanganan. Oleh karena itu, diperlukan analisis lebih lanjut untuk mengidentifikasi jenis kerusakan serta tingkat keparahan kerusakan sebagai dasar dalam penentuan metode penanganan yang sesuai pada ruas jalan penelitian.
